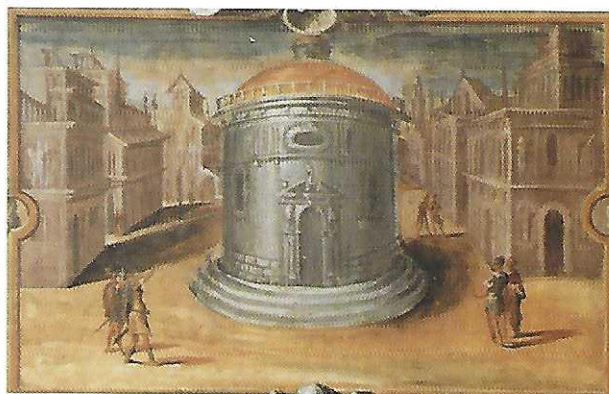
Fig. 23. - Il «Tempio di Stesicoro». Affresco nel Palazzo Comunale di Termini (V. Barbera, 1610).

circolare (figg. 23-24) ricorre in alcuni affreschi di soggetto storico, che il pittore termitano Vincenzo Barbera eseguì nel Palazzo Comunale di Termini (1610). Nel 1985, approfittando del rifacimento del marciapiede che le ricopre, le fondamenta vennero scoperte ancora una volta e riletivate (figg. 25-26). Non si conserva nulla dell'elevato del monumento e non è nemmeno certo che il frammento di cornice, rinvenuto nei pressi, nel corso degli stessi scavi del 1876 e ricordato dal Fiorelli, sia da riferire ad esso. Si possono, pertanto, fare solo ipotesi sulla funzione dell'edificio; si potrebbe certo trattare di un tempietto, come parve al Barbera, ovvero di una *tholus macelli*, ipotesi che a noi pare più probabile, poiché i ruderi appaiono inseriti all'interno di un complesso piuttosto articolato, le cui vestigia sono state individuate in diverse occasioni<sup>94</sup>.

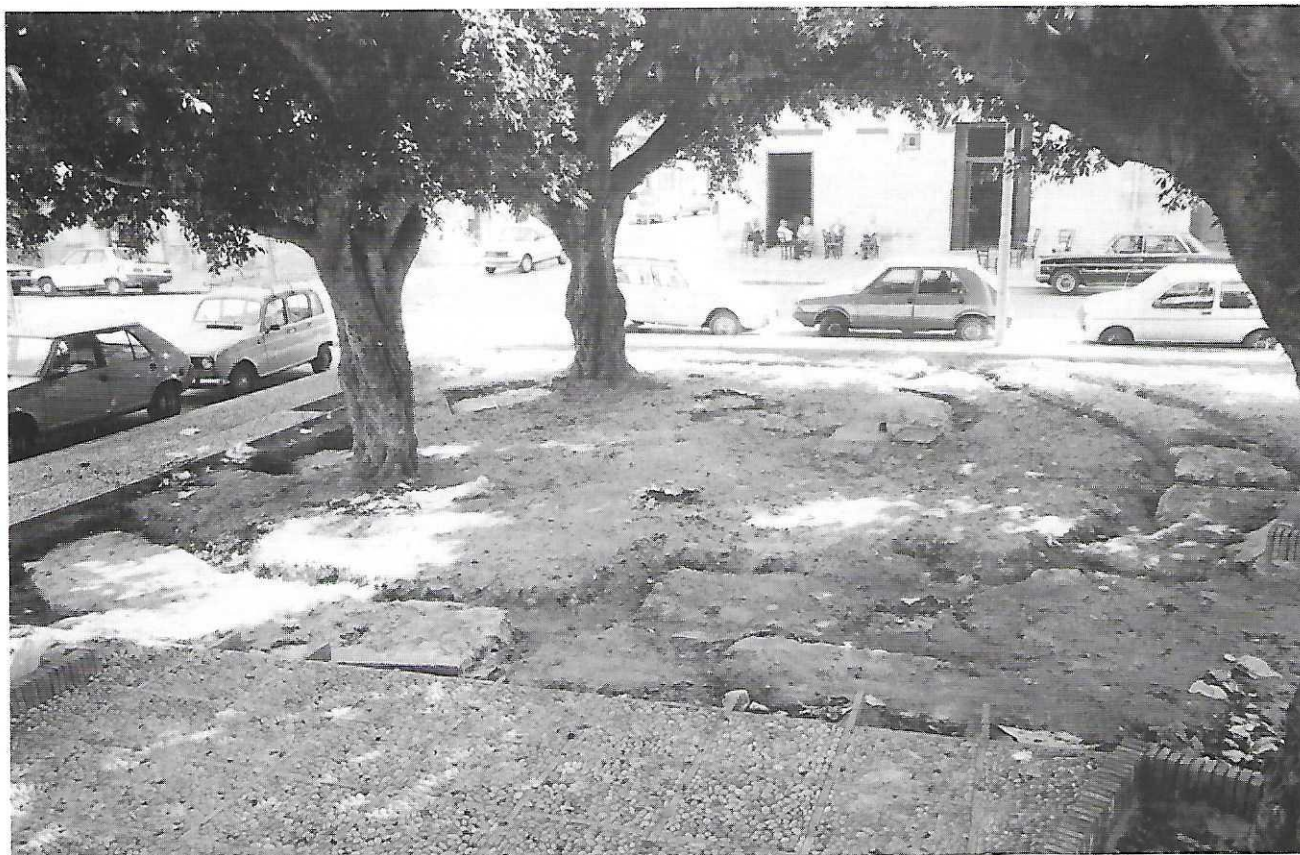
Fig. 25. - Edificio circolare. Veduta da SE.

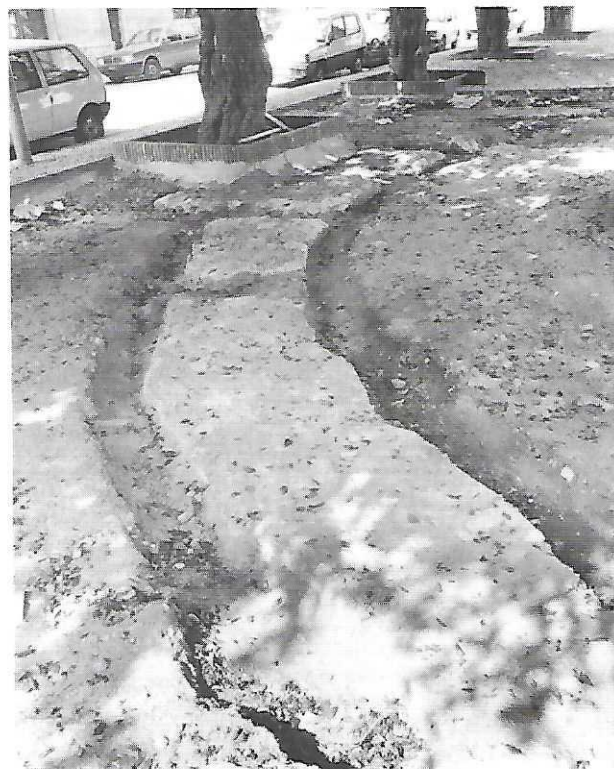
Fig. 26. - Edificio circolare. Particolare delle fondazioni.
